# RENÄSSANS FÖR STOLT SKÖNHET

Kolonner, skulpturer och utsmyckning i natursten. Det finns många sätt att skänka gården extra glans. Marsvinsholms slott i Skåne ramas in av ståtliga balustrader som med åren fått allt större skador. Nu har de renoverats.

AV ANN KÄLLMAN FOTO BJÖRN BJELKE-HOLTERMAN

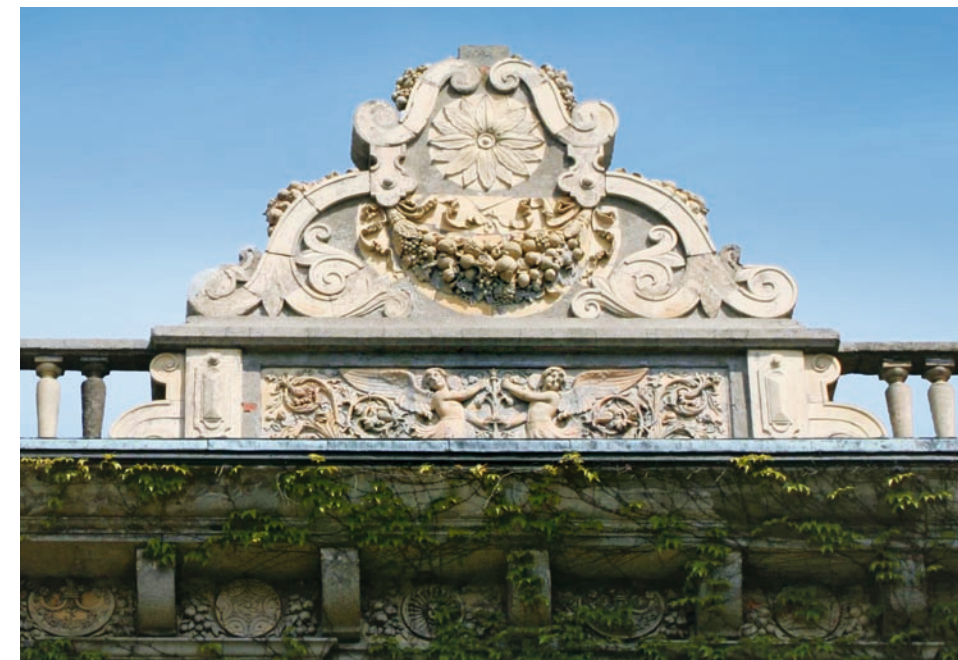
Den pampiga praktgaveln pryds av frukter, putti och festonger (girlander).

– Skadorna var ganska omfattande med sprickor och håligheter. Länsstyrelsens bidrag till kulturmiljövård täckte 90 procent av kostnaderna för att laga balusterdockorna och takets praktgavel med motiv av frukter, festonger (girlander) och putti.

**MED BORSTNING** och högtryckstvätt gjordes balustraderna rena och behandlades med algbekämpningsmedel. Balusterdockorna, postamenten och den ståtliga praktgaveln fick sprickorna fyllda med lagningsbruk. Yterna stärktes med silikatimpregnering som täpper till porer och gör materialet jämnare.

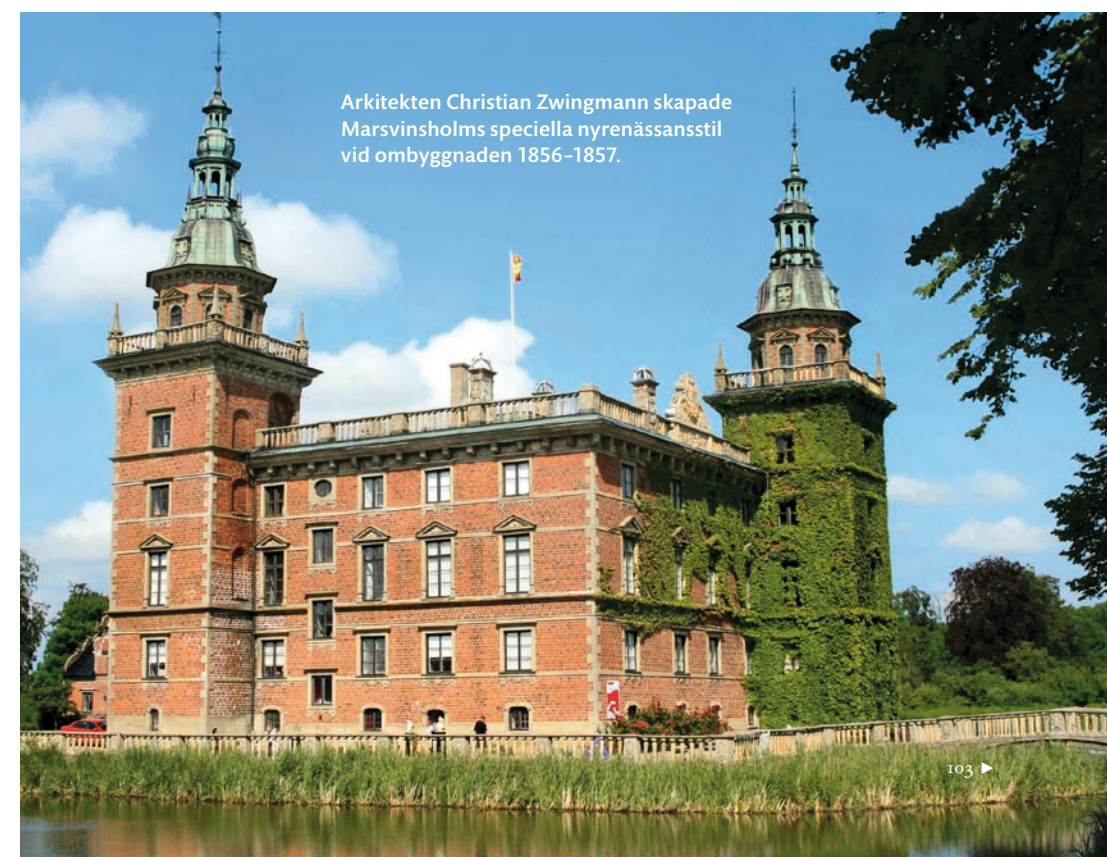
De grå balusterdockorna är i cement, de gula i terrakotta där ytans cementskikt nöts av.

– De äldsta balusterdockorna är gjorda i cement, som var relativt nytt när balustraderna kom till 1856–1857. De andra är i terrakotta som överdragits med cement, säger han.

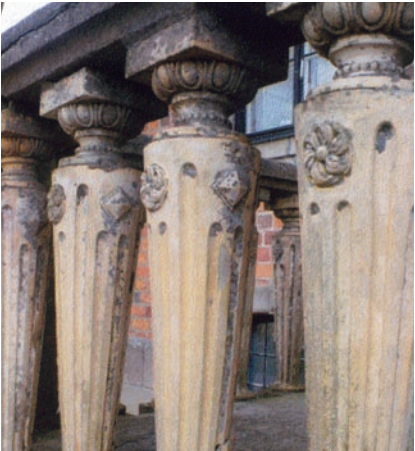
Balusterdockor med kannelyrer – räfflor – före renoveringen.

Det finns tre typer av balusterdockor på Marsvinsholm. På taket finns en typ som inte har några utsmyckningar. De mot vallgraven har dekor av äggstav, pärlstav och medaljonger. Terrassens balusterdockor vid slottets huvudentré skiljer sig genom att också ha kannelyrer, räfflor, i skaftet.
